**RELATÓRIO TÉCNICO Nº 010/2022**

**INSPEÇÃO NA FACHADA DO EDIFÍCIO DA SECRETARIA DE ADMINISTRAÇÃO E  
FINANÇAS DA PREFEITURA MUNICIPAL DE CAMPINA GRANDE**

**NOVEMBRO 2022**

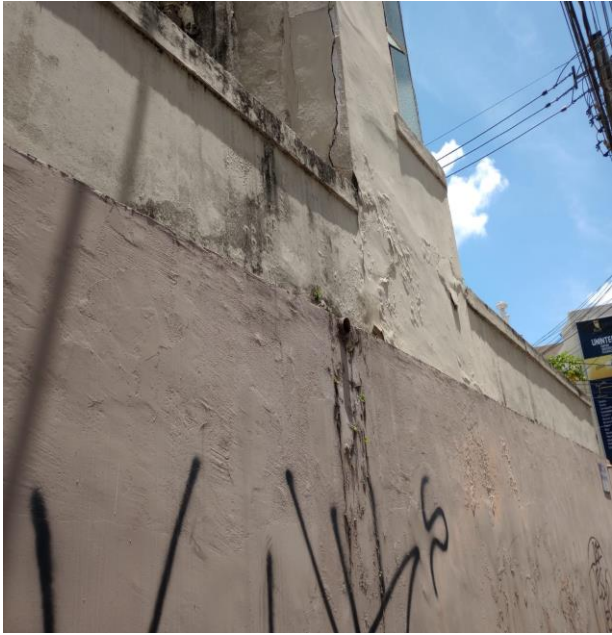
**Reboco externo:** O revestimento externo em reboco possui fissuras, deslocamentos e marcas de infiltrações comprometendo a vedação vertical da edificação.

1. FISIRAS E DESPLACAMENTO DO REBOCO	2. MAQUINAS DE AR CONDICIONADO FIXADAS PELA FACHADA

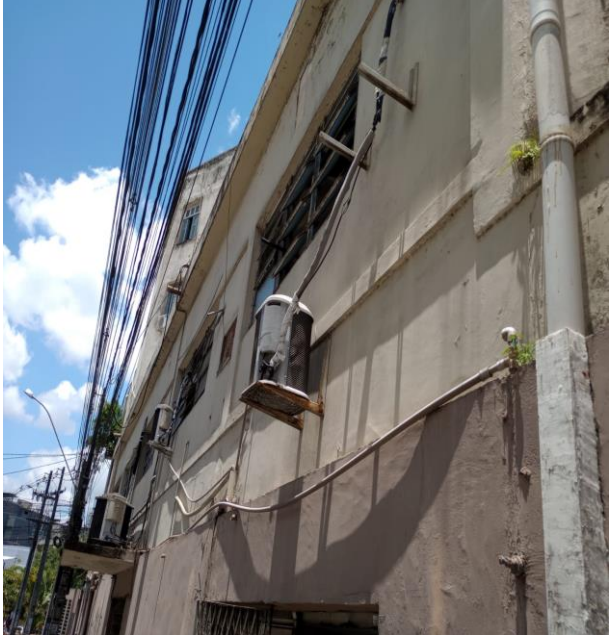
**Instalações:** O prédio possui instalações elétricas expostas na fachada, cabeamento de dados lógicos solto e exposto pela superfície das fachadas do edifício e várias máquinas de ar condicionado fixadas nas paredes externas, as fotos em anexo mostram essas falhas no sistema.

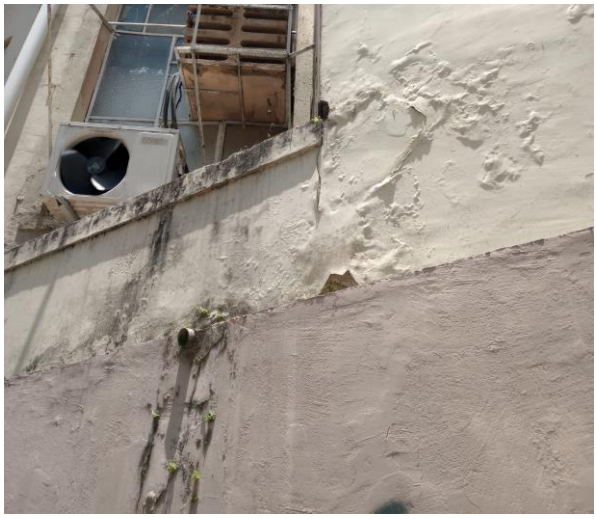
3. MARCAS DE INFILTRAÇÃO	4. PINTURA DANIFICADA

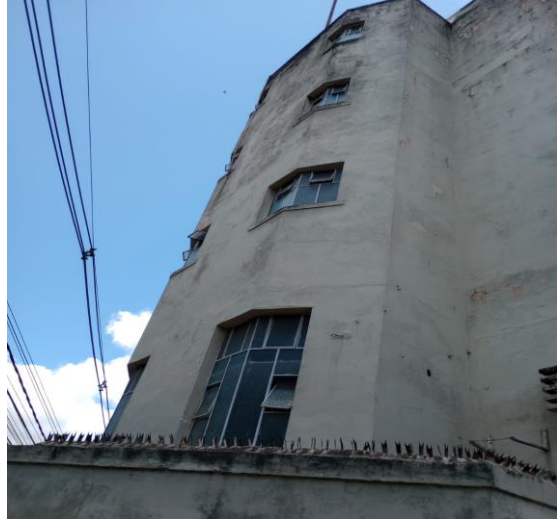
**Pintura:** O prédio está com a pintura danificada, apresenta vários pontos com eflorescência, manchas de mofos e bolores, como evidencia as fotos no anexo.

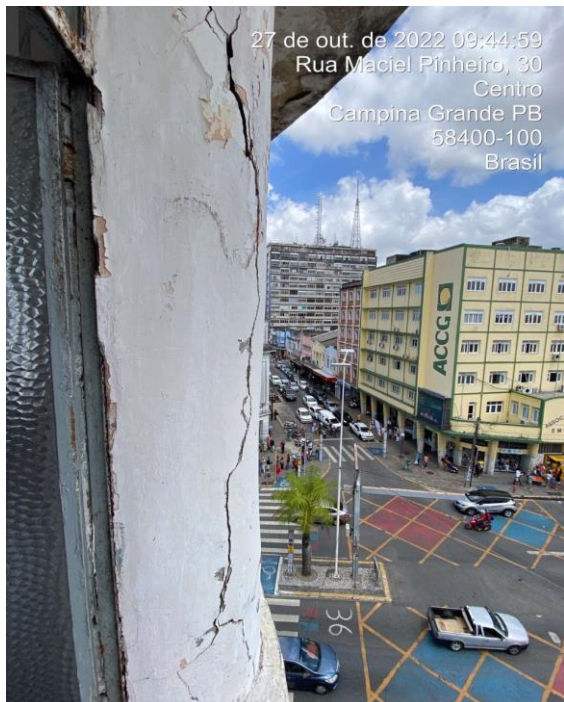
9. FISSURA E DESPLACAMENTO DE REBOCO

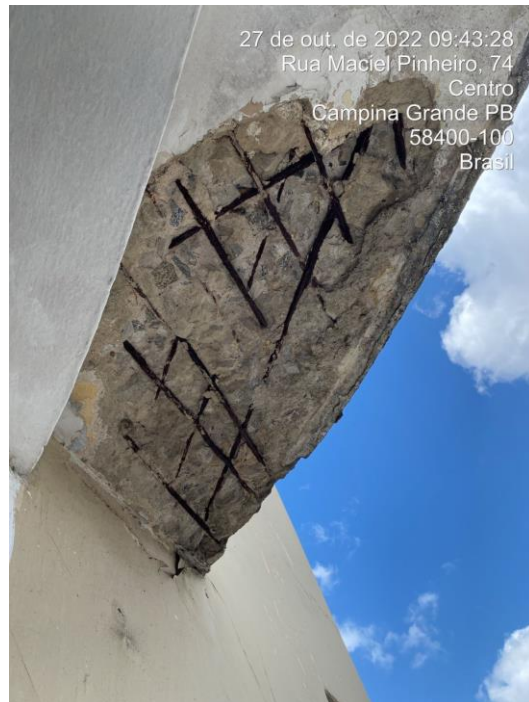
**Vigas e Pilares:** O prédio possui falhas em pilares e vigas das fachadas, corrosão de armaduras e deslocamentos de massa de concreto estão presentes em vários elementos estruturais externos da edificação. Assim como nas marquises, alguns pilares e vigas carecem de recuperação estrutural feito por profissional habilitado com o devido método e materiais específicos de acordo com normas e projeto.

10. ARMADURA COM AVANÇADO ESTADO DE CORROSÃO

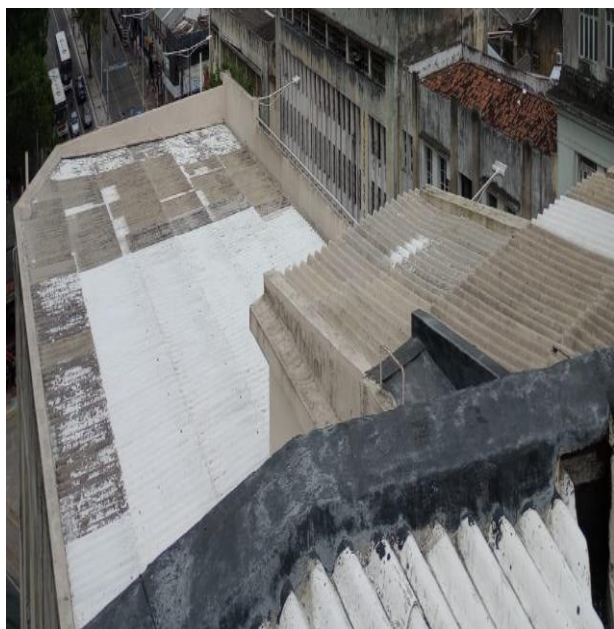
**Coberta e impermeabilização:** O sistema de cobertura da edificação está, em parte, comprometido, telhas quebradas, declividade deficiente e falta de impermeabilização adequada. Na vistoria a equipe observou que foram instaladas máquinas de ar condicionado na periferia da fachada e o acesso para manutenção se dar pelo telhado sem nenhuma proteção, o que compromete o sistema de cobertura e favorece as infiltrações nas lajes de cobertura.

11. IMPERMEABILIZAÇÃO DEFICIENTE NA COBERTA

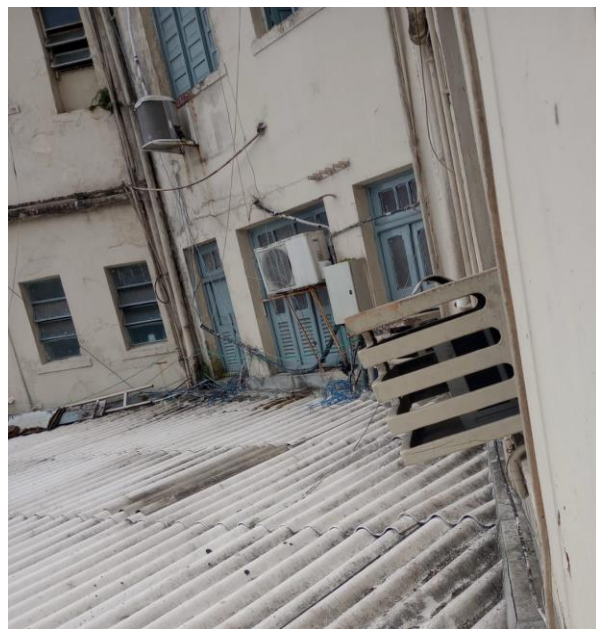
12. CABEAMENTO E FIOS SOLTOS POR CIMA DO TELHADO

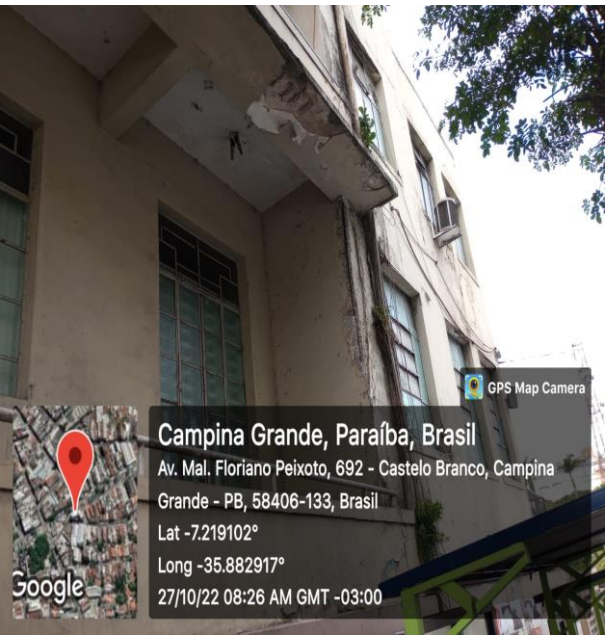
<p>GPS Map Camera</p> <p>Campina Grande, Paraíba, Brasil Av. Mal. Floriano Peixoto, 692 - Castelo Branco, Campina Grande - PB, 58406-133, Brasil Lat -7.219102° Long -35.882917° 27/10/22 08:26 AM GMT -03:00</p>
<p>15. ARMADURA DE PILAR EXPOSTA</p>	<p>16. CORROSÃO NA ARMADURA DE MARQUISE</p>
